TRIBUNALE DI BOLOGNA

Ricorso per accertamento tecnico preventivo ex articolo 690 c.p.c.

RELAZIONE TECNICA

DEL CONSULENTE TECNICO D'UFFICIO

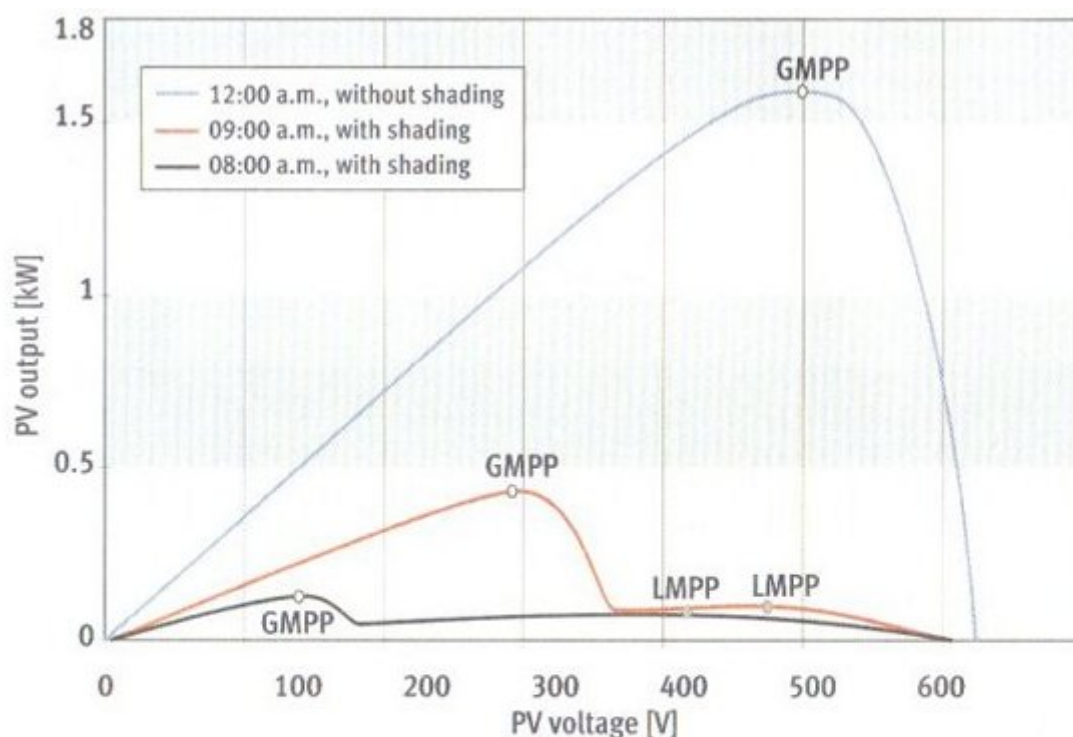
Qui di seguito un'immagine in cui sono riportate le due curve, dove si possono notare i punti di LMPP e di GMPP.

Two MPP currents develop, resulting in two maximum power points. Global MPP can sometimes differ radically from the local maximum. Thus, an inverter's MPP tracker always has to know the global maximum rather than merely adjusting to the local MPP.

Graphic: SMA

Anche la tipologia e la raffinatezza dell'algoritmo di funzionamento dell'inverter (rispetto all'inseguimento del MPP, ossia il punto di massima potenza) influiscono sull'insorgere e sul propagarsi del fenomeno dell'hot spot. Infatti, finché non ci sono ombre, nel grafico P-V esiste un solo punto sul tracciato che corrisponde alla massima potenza. Tuttavia se c'è un'ombra su uno o parte dei moduli, compaiono 2 punti sulla curva: uno corrispondente alla potenza massima producibile dalla stringa in ombra (LMPP), mentre l'altro corrispondente alla potenza massima permessa dalla stringa con i diodi di bypass in conduzione sui moduli in ombra (GMPP).
